Enquête

Le dysfonctionnement des réseaux de drainage: le colza est un coupable facile!

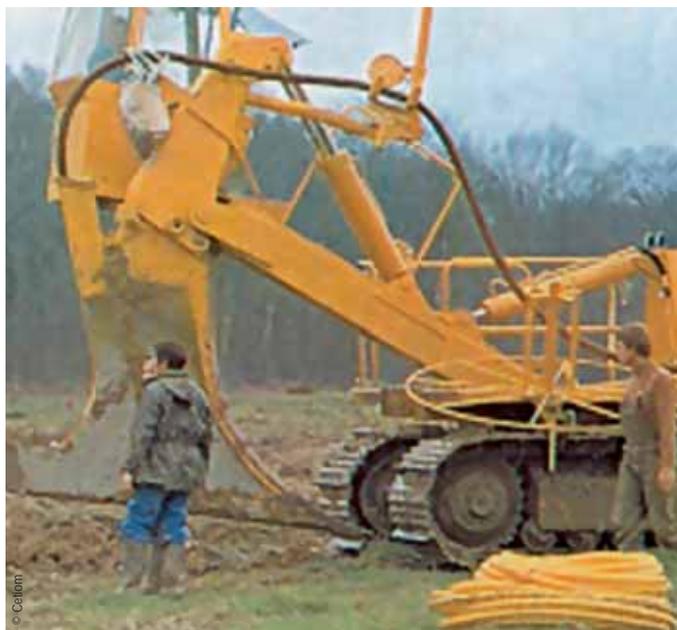
La pose de drains à l'aide d'une trancheuse est moins rapide qu'avec un coudre.

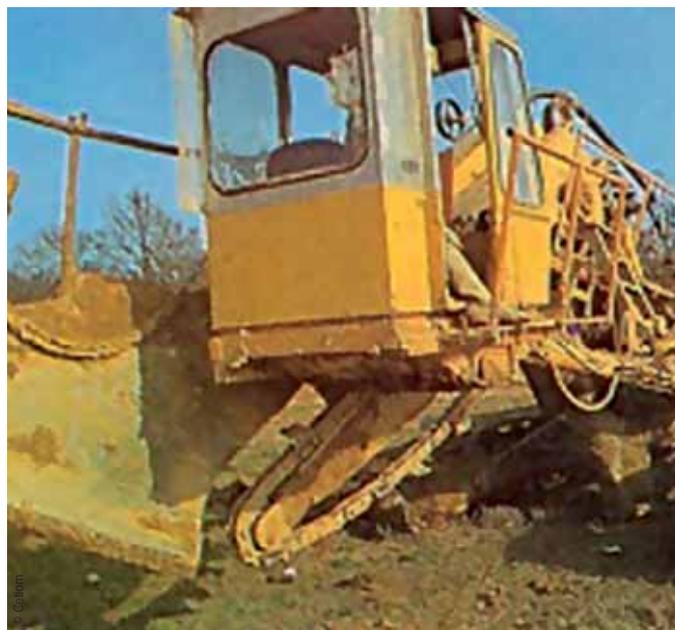
Les deux tiers des réseaux de drainage sont réalisés avec un coudre.

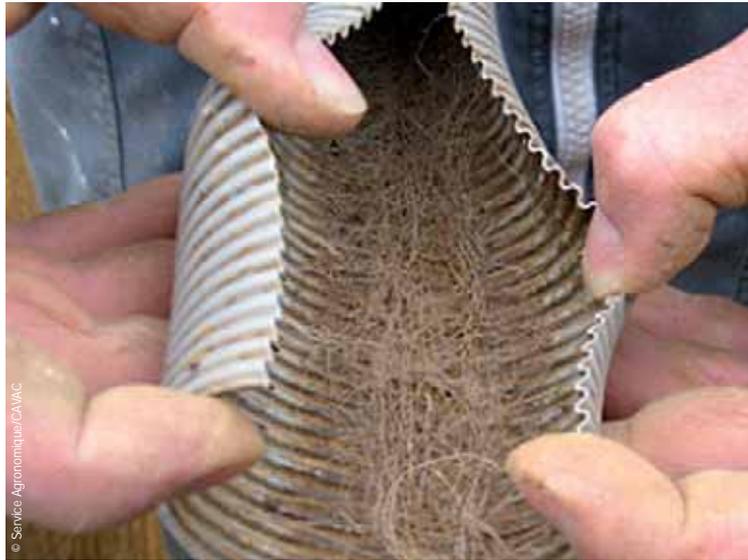
Semis du 25 août.

- **Date de semis** → Bien qu'agronomiquement souvent recommandé, on évitera les semis trop précoces car la croissance des racines est liée aux températures. Si une semaine d'écart affecte la croissance aérienne

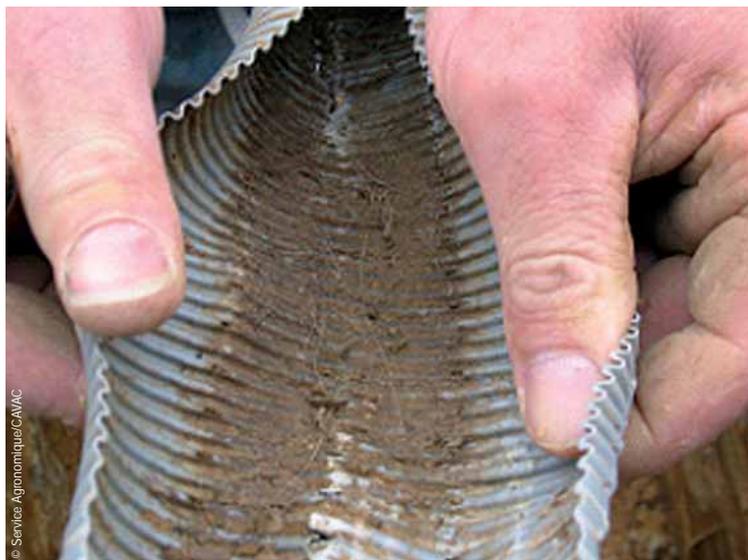
Semis du 15 septembre.
